DOKUMENTACJA BADAŃ KONSERWATORSKICH

Ustalenie kolorystyki stolarki okiennej i drzwiowej oraz schodów w
budynku dawnej Pastorówki

Adres: Bursztynowa, 86-302 Mokre, gm. Grudziądz

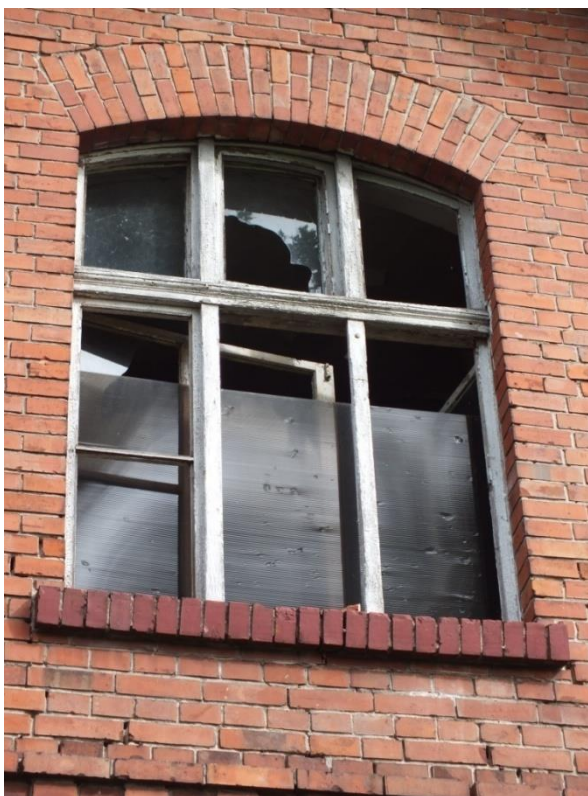
Lokalizacja	Elewacja południowa budynku, II kondygnacja, III oś od wschodu
Rodzaj pomieszczenia	Pokój od południowej strony budynku
Materiał, konstrukcja	Okno drewniane o konstrukcji skrzynkowej, jednokrosnowej. Oszklenie w formie szyby gładkiej.
Podziały	Okno zamknięte łukiem odcinkowym, trójdzielne, dwupoziomowe, dziewięciopodziałowe.
Okucia	Zawiasy czopowe, narożniki okienne, klamki symetryczne, gałeczki i zakrętki dźwigniowe.
Dekoracja, cechy stylowe	Profilowane uskokowo ślemię zewnętrzne, słupki okienne z dekoracją w formie żłobkowania i łódeczkowatych wcięć. Kapitel słupka o esowatym kształcie z kanelowaniem. Baza profilowana zwieńczona dekoracją w formie zredukowanego półkola. Na wewnętrznym fazowaniu ramiaków widnieje profilowanie.

Stolarka okienna zachowana jest w bardzo złym stanie, pokryta warstwami wtórnych przemalowań. Na skrzydłach zewnętrznych, na ościeżnicy, słupkach, jak i na parapecie widoczne są wielkopowierzchniowe miejsca odspojen i spękania warstwy malarskiej. Wokół, w niewielkim stopniu zachowanego oszklenia dostrzega się znaczne ubytki kitu szklarskiego. W oknie dostrzec można brak elementów zarówno dekoracyjnych, jak i konstrukcyjnych – skrzydła okienne, detal. Od strony zewnętrznej fragmenty drewna są zmurzałe. Okucia pokryte warstwą wtórnych przemalowań i rdzą.

Zważywszy na zły stan zachowania oryginalnej stolarki okiennej w budynku dawnej Pastorówki należy uznać, iż okna kwalifikują się do wymiany na nowe, których wygląd oparty ma być na powstałym projekcie konserwatorskim, jak i na zachowanym oryginale.

Analiza warstwy malarskiej okien wykazuje, iż pierwotna warstwa malarska zachowała się bardzo fragmentarycznie (okno zapewne zostało oczyszczone do warstwy drewna we wcześniejszym czasie). W związku z powyższym należy uznać za zasadne zastosowanie w przypadku nowej stolarki koloru zielonego, zbliżonego do NCS S 5540-G70Y.

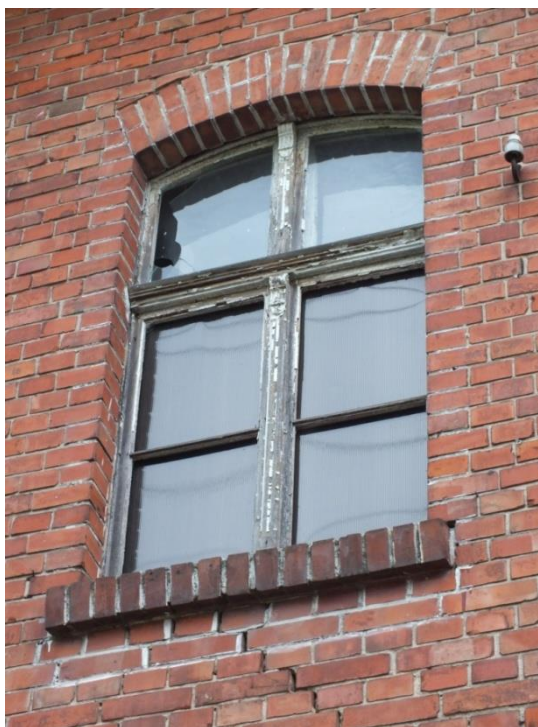
Lokalizacja	Elewacja wschodnia, zachodnia i północna budynku, II kondygnacja, III, IV oś od północy (ryzalit) i analogicznie w elewacji wschodniej, IV oś od wschodu w elewacji północnej.
Rodzaj pomieszczenia	Pokój od strony wschodniej i zachodniej budynku. Klatka schodowa (okno w elewacji północnej).
Materiał, konstrukcja	Okno drewniane o konstrukcji skrzynkowej i krosnowej (okno w elewacji północnej). Oszklenie w formie szyby gładkiej.
Podziały	Okno zamknięte łukiem odcinkowym, dwudzielne, dwupoziomowe, sześciopodziałowe.
Okucia	Zawiasy czopowe, narożniki okienne, zakrętki dźwigniowe, gałeczki.
Dekoracja, cechy stylowe	Profilowane uskokowo ślimię zewnętrzne, słupki okienne z dekoracją w formie żłobkowania i łódeczkowatych wcięć. Kapitel słupka o esowatym kształcie z kanelowaniem. Baza profilowana zwieńczona dekoracją w formie zredukowanego półkola. Na wewnętrznym fazowaniu ramiaków widnieje profilowanie.

Stolarka okienna zachowana jest w złym stanie, pokryta warstwami wtórnych przemalowań. Na skrzydłach zewnętrznych, na ościeżnicy, słupkach, jak i na parapecie widoczne są wielkopowierzchniowe miejsca odspojen i spękania warstwy malarskiej. Wokół oszklenia dostrzega się znaczne ubytki kitu szklarskiego. Od strony zewnętrznej fragmenty drewna są zmurszałe. Okucia pokryte warstwą wtórnych przemalowań i rdzą.

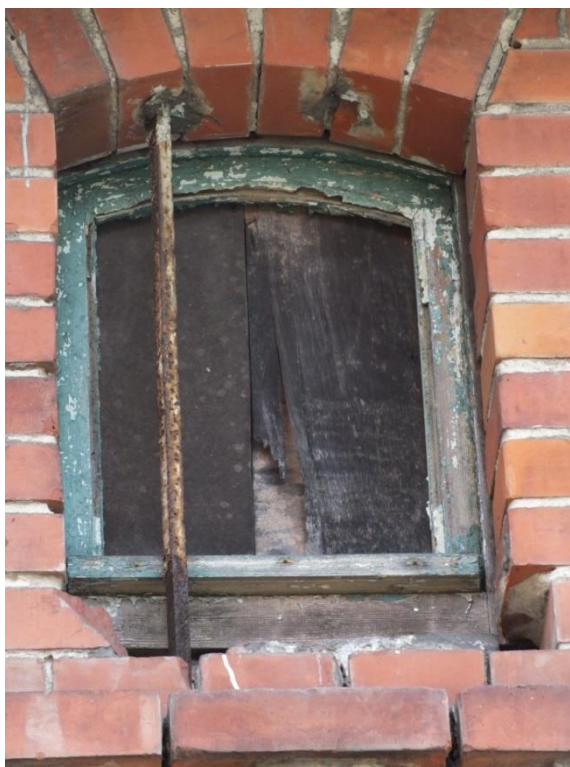
Lokalizacja	Elewacja północna i południowa budynku, druga kondygnacja, I, II, V oś od wschodu (elewacja północna) i I, II oś od wschodu (elewacja południowa).
Rodzaj pomieszczenia	Pomieszczenia od północnej i południowej strony budynku.
Materiał, konstrukcja	Okno drewniane o konstrukcji krosnowej.
Podziały	Okno zamknięte łukiem odcinkowym, jednoskrzydłowe, jednopoziomowe.
Okucia	Zawiasy czopowe, narożniki okienne, zakrętki dźwigniowe, gałeczki.
Dekoracja, cechy stylowe	Bez dekoracji.

Stolarka okienna zachowana jest w złym stanie, pokryta warstwami wtórnych przemalowań. Na skrzydłach i krosnach widoczne są miejsca odspojień i spękania warstwy malarskiej. W skrzydłach brak oszklenia, co za tym idzie ubytki kitu szklarskiego. Od strony zewnętrznej fragmenty drewna są zmuśrzałe. Zachowane okucia pokryte warstwą wtórnych przemalowań i rdzą, niektóre, takie jak gałki i zakrętki nie zachowały się.

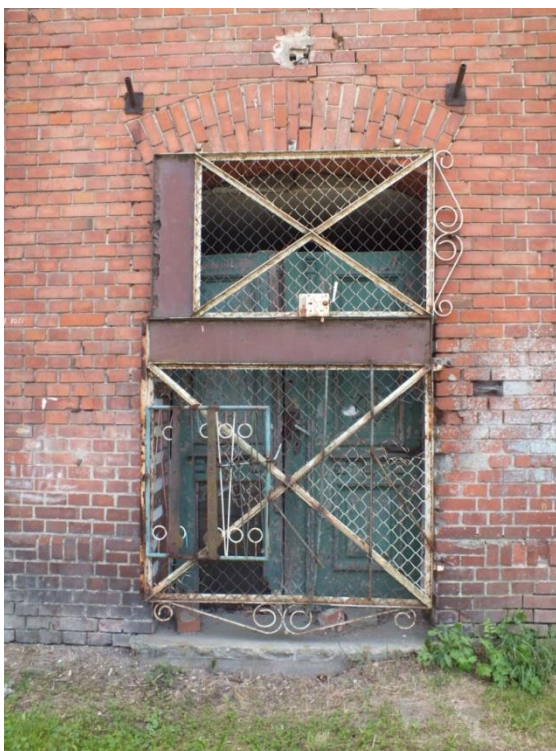
Lokalizacja	Elewacja północna. IV oś od wschodu (ryzalit).
Rodzaj pomieszczenia	Klatka schodowa.
Materiał, konstrukcja	Drzwi drewniane o konstrukcji ramowo-płycinowej.
Podziały	Drzwi zamknięte łukiem odcinkowym, dwuskrzydłowe, dwupoziomowe.
Okucia	Zawiasy czopowe, zasuwka, klamka, szyld.
Dekoracja, cechy stylowe	Brak ślemienia i partii nadślemienia. Listwy przymykowe zewnętrzne z dekoracją w formie żłobkowania i łódeczkowatych wcięć. Kapitel listwy o esowatym kształcie z kanelowaniem. Baza profilowana zwieńczona dekoracją w formie zredukowanego półkola. Obrazowania płycin (cztery płycin o nierównej wielkości-górne wyższe) w formie profilowanych listewek. Między płycinami dekoracyjny, wystający znacznie przed lico drzwi gzymsik wsparty na trzech kanelowanych konsolkach.

Stolarka drzwiowa zachowana jest w złym stanie, pokryta jest warstwami wtórnych przemalowań. Na skrzydłach i elementach detalu widoczne są wielkopowierzchniowe miejsca odspojen i spękania warstwy malarskiej. Dostrzega się także brak całej partii nadślemienia, jak i samego ślemienia. W skrzydle lewym brak dolnej płyciny. Brak także listwy przymykowej zewnętrznej i wewnętrznej. Od strony zewnętrznej fragmenty drewna są zmurszałe. Okucia pokryte warstwą wtórnych przemalowań i rdzą.

Wyniki przeprowadzonych w budynku analiz dotyczących stolarki drzwiowej zewnętrznej wykazują, iż ma ona częściowo charakter wtórny (oryginalne drzwi znajdują się jedynie w elewacji północnej). Oględziny pokazują, iż tak jak w wypadku okien warstwa malarska zachowana jedynie fragmentarycznie wykazuje jednoznacznie, iż kolor, jaki należy zastosować w przypadku nowych drzwi to zielony, zbliżony do NCS S 5540-G70Y.

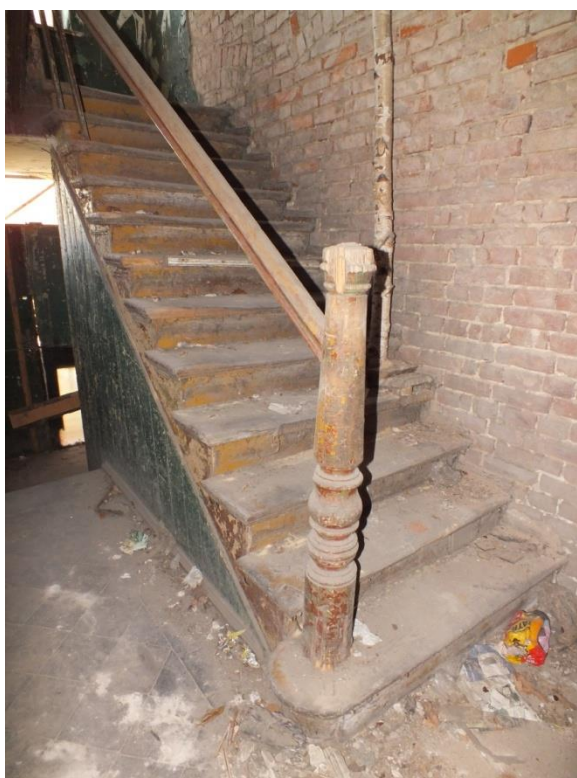
Lokalizacja	Wnętrze budynku, I i II kondygnacja.
Rodzaj pomieszczenia	Klatka schodowa, strona północna budynku.
Materiał, konstrukcja	Schody w całości wykonane z drewna,
Rodzaj schodów	Dwubiegowe, łamane z podestem, policzkowe o stopniach wsuwanych.
Dekoracja, cechy stylowe	Słupek początkowy dekoracyjnie toczony – wklęsły i wałki. Słupek pośredni o przekroju kwadratu z lekko zaoblonym zwieńczeniem. Szczyt słupka wyraźnie oddzielony od pozostałej części za pomocą wcięcia. Trzon słupka dekorowany w narożnikach łódeczkowatymi wcięciami. Poręcz schodów profilowana, na piętrze zakończona wolutą. Bariera schodów obecnie bez tralek. Stopnice schodów o noskach profilowanych uskokowo.

Schody zachowane są w złym stanie. Ich elementy pokryte są warstwami wtórnych przemalowań. Na poręczach, słupkach początkowym i pośrednich i stopniach dostrzega się miejscami braki warstwy malarskiej spowodowane intensywnym użytkowaniem tych elementów. Tralki balustrady nie zachowały się (zachowały się jedynie dwie szczebliny wstawione wtórnie). Słupek początkowy został pozbawiony górnej partii. Stopnice są miejscami zmurzałe. Dostrzega się także miejscowe wyłamania niektórych elementów dekoracyjnych – noski stopnic, partie słupków, profilowane listwy.

Na podstawie przeprowadzonych badań warstw malarskich schodów (w tym wypadku warstwa malarska zachowała się w większym stopniu) można stwierdzić, iż pierwotny ich kolor to kolor zielony, zbliżony do koloru o symbolu NCS S 5540-G70Y.

W związku z powyższym uznano za prawidłowe zalecenie by zastosować kolor ustalony w toku badań których wyniki opracowano powyżej.

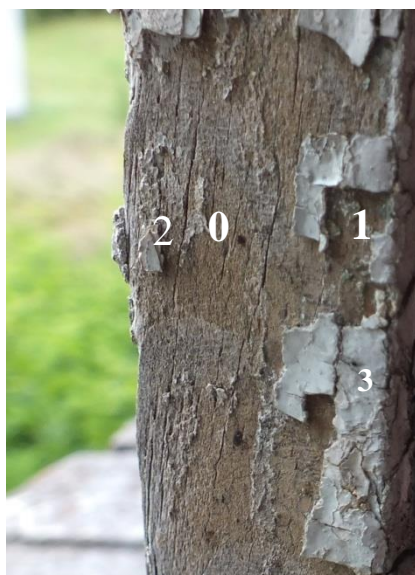
Odkrywka PM_1.
Miejsce wcześniejszego odspojenia się warstw malarskich.
Na odkrywce widoczne jest drewno (0), warstwa malarska o kolorze zielonym (1), białobeżowym (2), białym (3)

Tab. 1 Stratygrafia warstw, stolarka okienna w elewacji wschodniej i południowej, odkrywka PM_1 i PM_2

Nr warstwy	Faza chronologiczna	Charakterystyka warstwy	Kolor	Oznaczenie koloru NCS
0	I	drewno		
1		pierwotna warstwa malarska	zielony	S5540-G70Y

2	II	wtórna warstwa malarska	białobeżowy	
3	III	wtórna warstwa malarska	biały

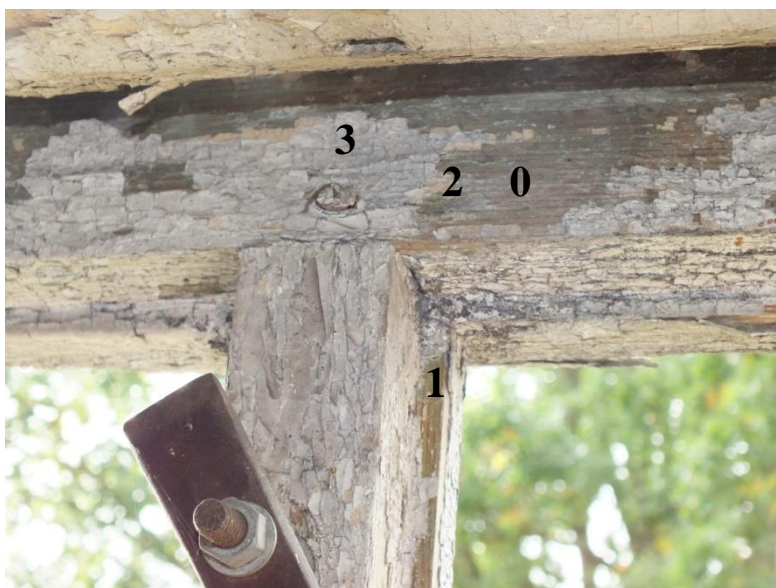
Odkrywka PM_2 .

Miejsce wcześniejszego odspojenia się warstw malarskich.

Na odkrywce widoczne jest drewno (0), warstwa malarska o kolorze zielonym (1), białobeżowym (2) białym (3)

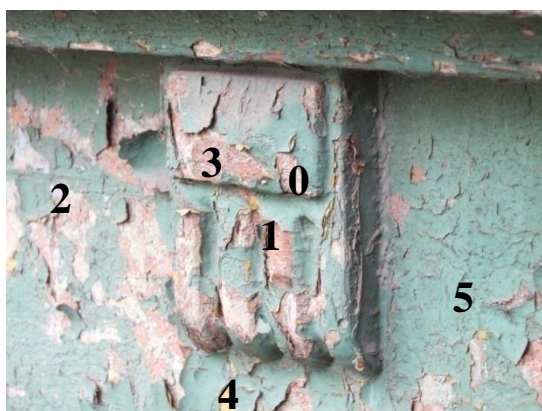
Odkrywka PM_3. Miejsce wcześniejszego odspojenia się warstw malarskich.

Na odkrywce widoczne jest drewno (0), warstwa malarska o kolorze zielonym (1), niebieskim (2), w odcieniu cynobru (3) ugięty jasny (4) zielononiebieskim (5).

Tab. 2 Stratygrafia warstw, stolarka drzwiowa w elewacji północnej, odkrywka PM_3 i PM_4 i PM_5.

Nr warstwy	Faza chronologiczna	Charakterystyka warstwy	Kolor	Oznaczenie koloru NCS
0	I	drewno		
1		pierwotna warstwa malarska	zielony	S5540-G70Y

2	II	wtórna warstwa malarska	niebieski	
3	III	wtórna warstwa malarska	cynober	
4	IV	wtórna warstwa malarska	ugier jasny	
5	V	wtórna warstwa malarska	zielononiebieski

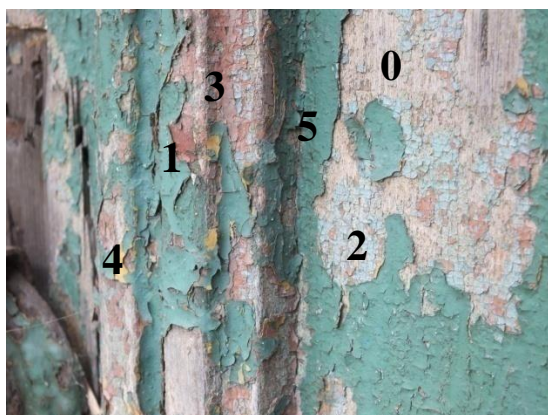
Odkrywka PM_4. Miejsce wcześniejszego odspojenia się warstw malarskich.

Na odkrywce widoczne jest drewno (0), warstwa malarska o kolorze zielonym (1), niebieskim (2), w odcieniu cynobru (3) ugięty jasny (4) zielononiebieskim (5).

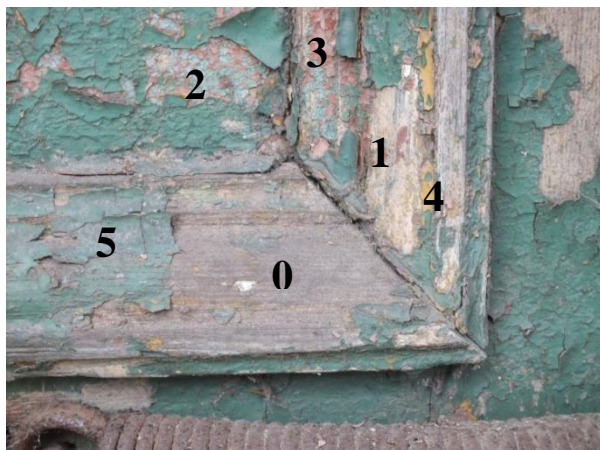
Odkrywka PM_5. Miejsce wcześniejszego odspojenia się warstw malarskich.

Na odkrywce widoczne jest drewno (0), warstwa malarska o kolorze zielonym (1), niebieskim (2), w odcieniu cynobru (3) ugier jasny (4) zielononiebieskim (5).

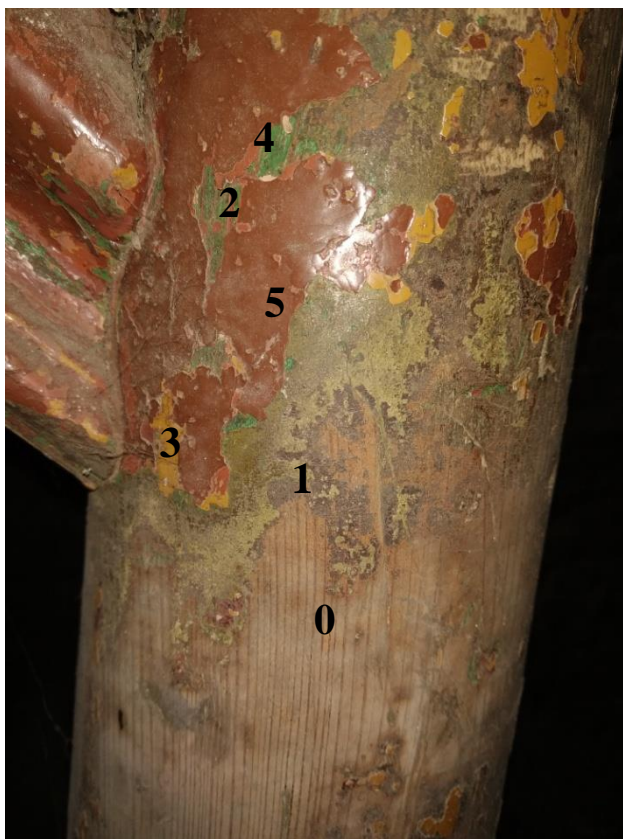
Odkrywka PM_6. Miejsce wcześniejszego odspojenia się warstw malarskich.

Na odkrywce widoczne jest drewno (0), warstwa podkładowa w kolorze brązowym i warstwa malarska w kolorze zielonym (1), zielonym (2), ugrowym (3) cynambar (4) brązowym (5)

Tab. 3 Stratygrafia warstw, schody, odkrywka PM_6

Nr warstwy	Faza chronologiczna	Charakterystyka warstwy	Kolor	Oznaczenie koloru NCS
0	I	drewno		
1		podkład	brązowy	
		pierwotna warstwa malarska	zielony	S5540-G70Y

2	II	wtórna warstwa malarska	zielony	
3	III	wtórna warstwa malarska	ugrowy	
4	IV	wtórna warstwa malarska	cynober	
5	V	wtórna warstwa malarska	brąz

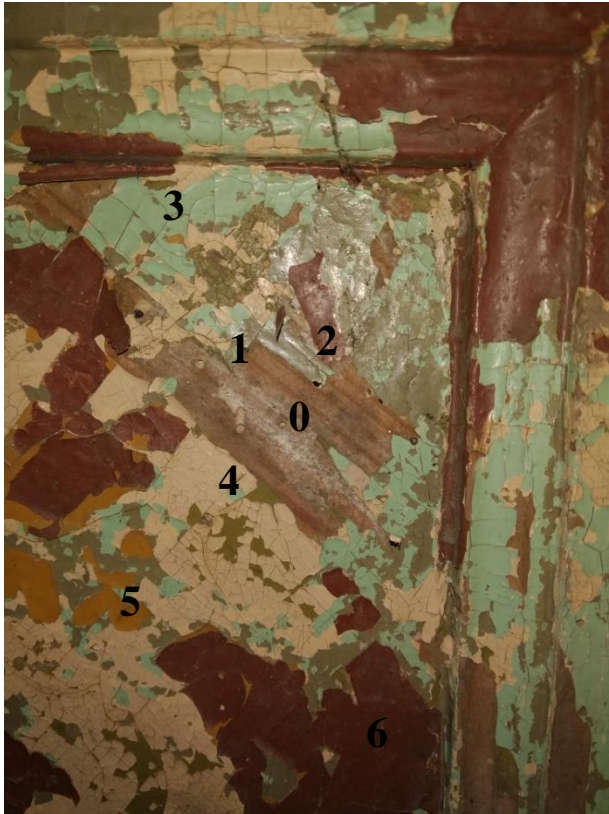
Odkrywka PM_7 .

Miejsce wcześniejszego odspojenia się warstw malarskich.

drewno (0), warstwa malarska o kolorze zielonym(1),szarozielonym(2), niebiesko zielonkawym(3) białobeżowym (4) żółtym (5) brązowym (6)

Tab. 4 Stratygrafia warstw, schody, odkrywka PM_7

Nr warstwy	Faza chronologiczna	Charakterystyka warstwy	Kolor	Oznaczenie koloru NCS
0	I	drewno		
1		pierwotna warstwa malarska	zielony	S5540-G70Y  
2	II	wtórna warstwa malarska	szarozielony	
3	III	wtórna warstwa malarska	niebieskozielonkawy	
4	IV	wtórna warstwa malarska	białobeżowy	
5	V	wtórna warstwa malarska	ugier	
6	VI	wtórna warstwa malarska	brąz

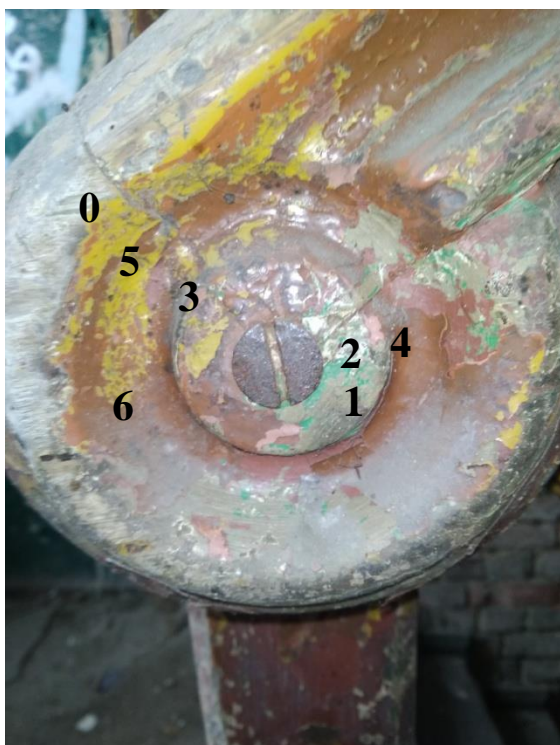
Odkrywka PM_8 Miejsce wcześniejszego odspojenia się warstw malarskich.

Na odkrywce widoczne jest drewno (0), warstwa malarska o kolorze zielonym(1),zielonym(2), fioletoworóżowym (3) różowym (4) żółtym (5) brązowym (6)

Tab. 5 Stratygrafia warstw, schody, odkrywka PM_8 , PM_9

Nr warstwy	Faza chronologiczna	Charakterystyka warstwy	Kolor	Oznaczenie koloru NCS
0	I	drewno		
1		pierwotna warstwa malarska	zielony	S5540-G70Y

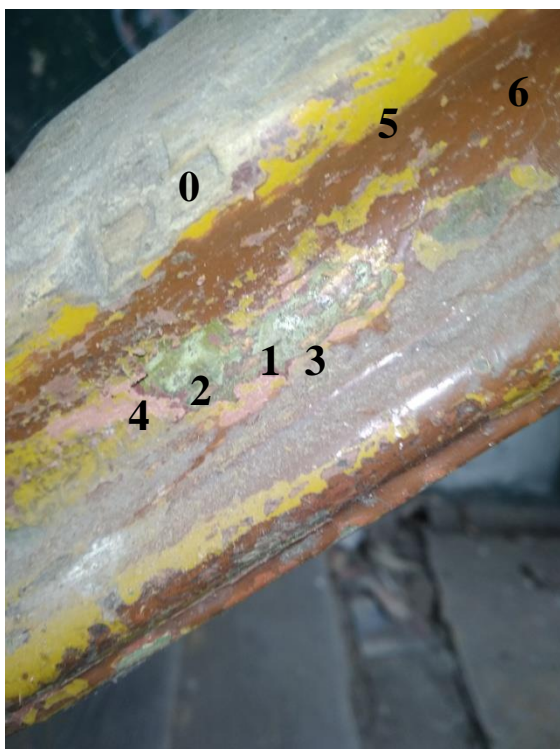
Odkrywka PM_9 Miejsce wcześniejszego odspojenia się warstw malarskich.

Na odkrywce widoczne jest drewno (0), warstwa malarska o kolorze zielonym(1),zielonym(2), fioletoworóżowym (3) różowym (4) żółtym (5) brązowym(6)

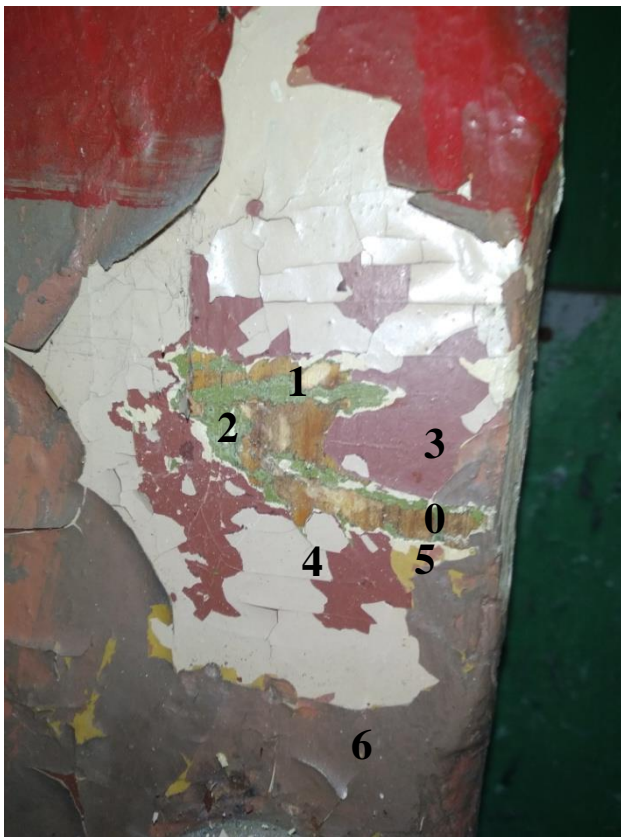
Odkrywka PM_10 Miejsce wcześniejszego odspojenia się warstw malarskich.

Na odkrywce widoczne jest drewno (0), warstwa malarska o kolorze zielonym (1), białobeżowym (2), bordowym (3) białobeżowym (4) żółtym (5) szarobeżowym (6)

Tab. 6 Stratygrafia warstw, schody, odkrywka PM_10

Nr warstwy	Faza chronologiczna	Charakterystyka warstwy	Kolor	Oznaczenie koloru NCS
0	I	drewno		
1		pierwotna warstwa malarska	zielony	S5540-G70Y

2	II	wtórna warstwa malarska	białobeżowy	
3	III	wtórna warstwa malarska	bordowy	
4	IV	wtórna warstwa malarska	białobeżowy	
5	V	wtórna warstwa malarska	żółty	
6	VI	wtórna warstwa malarska	szarobeżowy

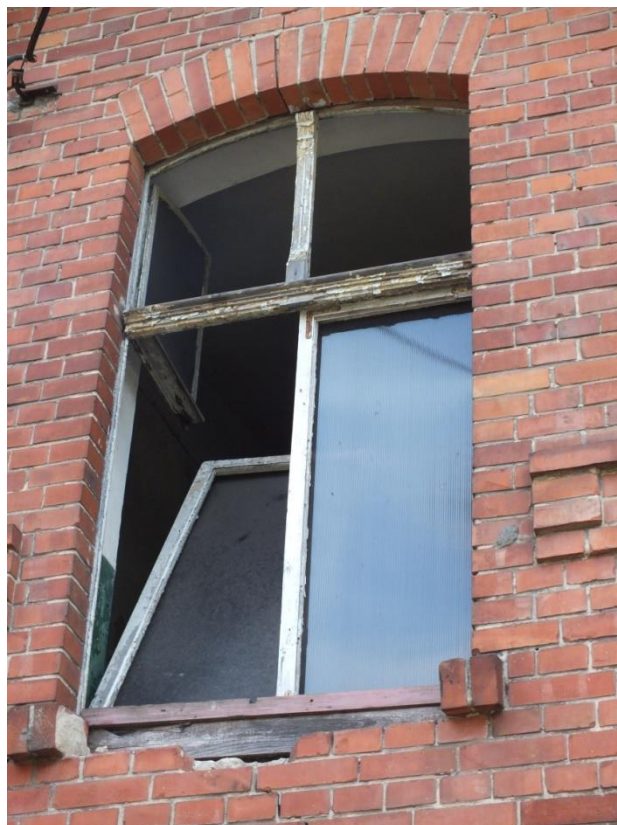
Fot. 1 Mokre, ul. Bursztynowa, elewacja północna, okno klatki schodowej z widocznymi ubytkami warstwy malarskiej, oszklenia i elementów konstrukcyjnych okna, a także detalu.

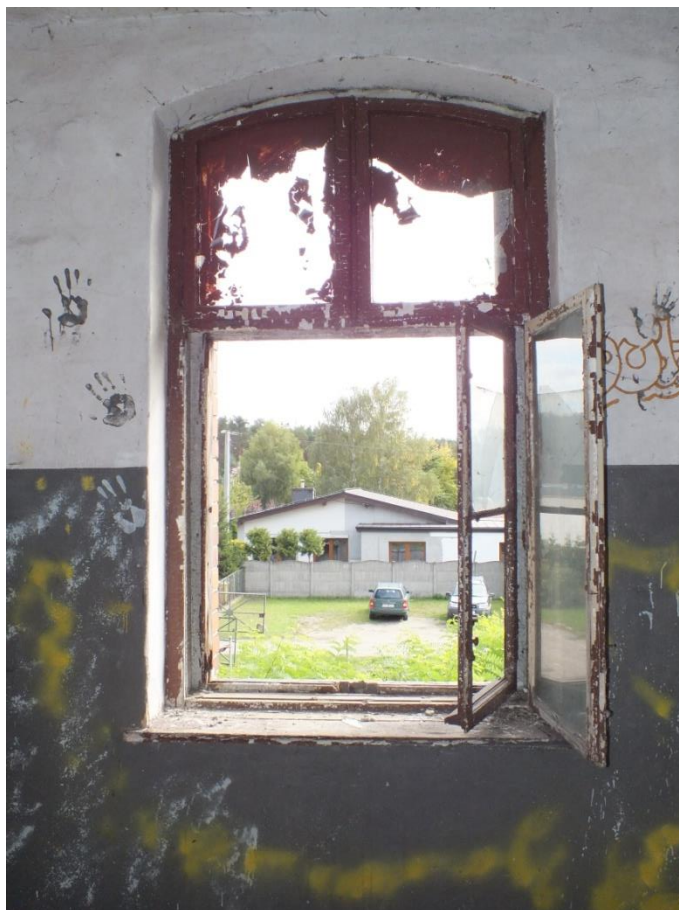
Fot. 3. Mokre, ul. Bursztynowa, elewacja wschodnia, jedno z okien w pomieszczeniu na piętrze, widoczny tutaj ubytki brak skrzydeł okiennych, spękanie i znaczne ubytki warstwy malarskiej.

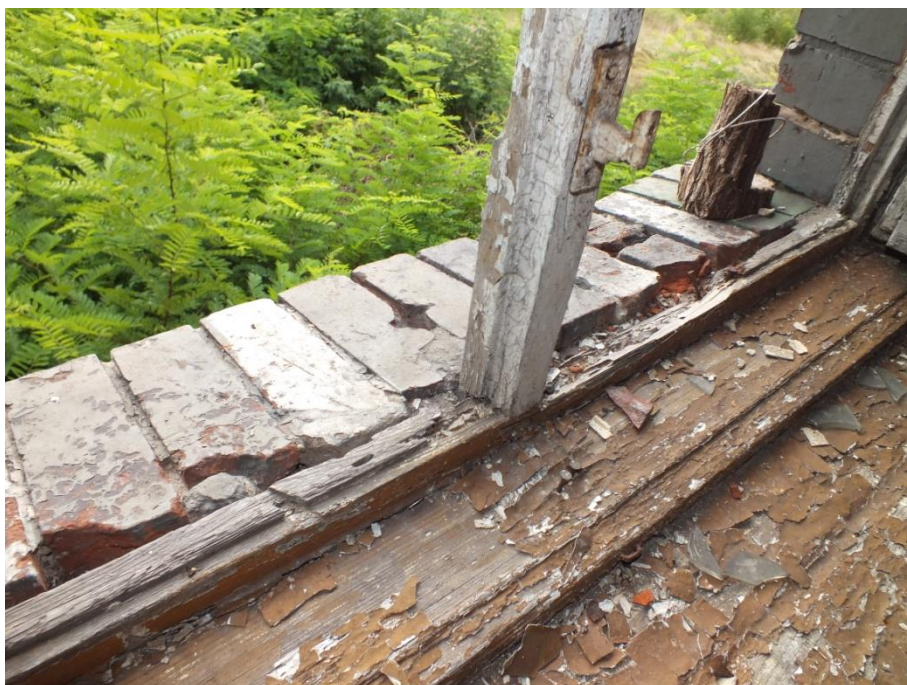
Fot. 4. Mokre, ul. Bursztynowa, elewacja wschodnia, fragment okna, widoczny tutaj stan zachowania elementów okna, a także warstwy malarskiej.

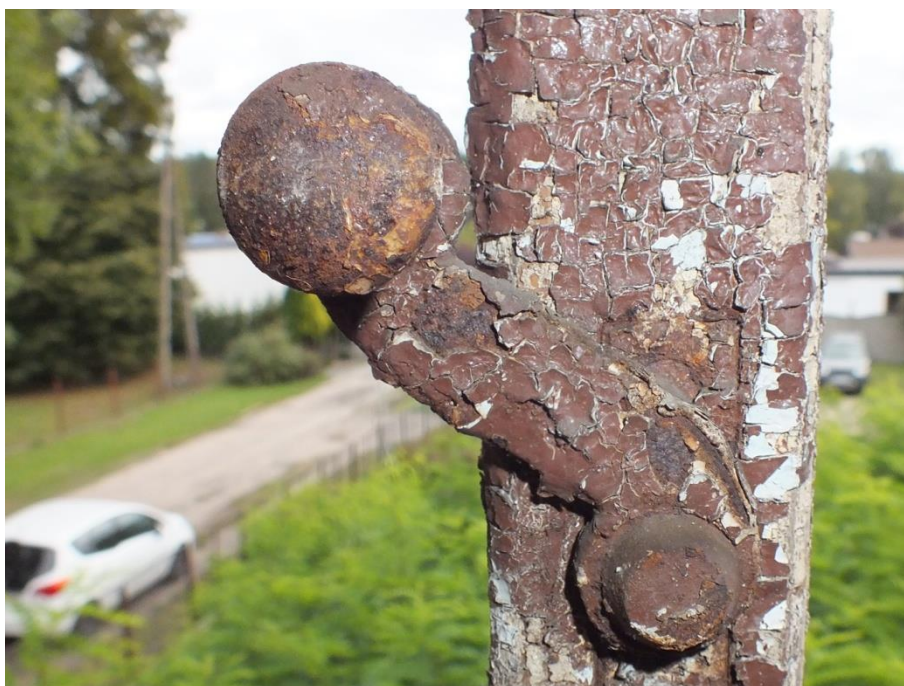
Fot. 5. Mokre, ul. Bursztynowa , elewacja wschodnia, stan zachowania okuć w jednym z okien na piętrze budynku.

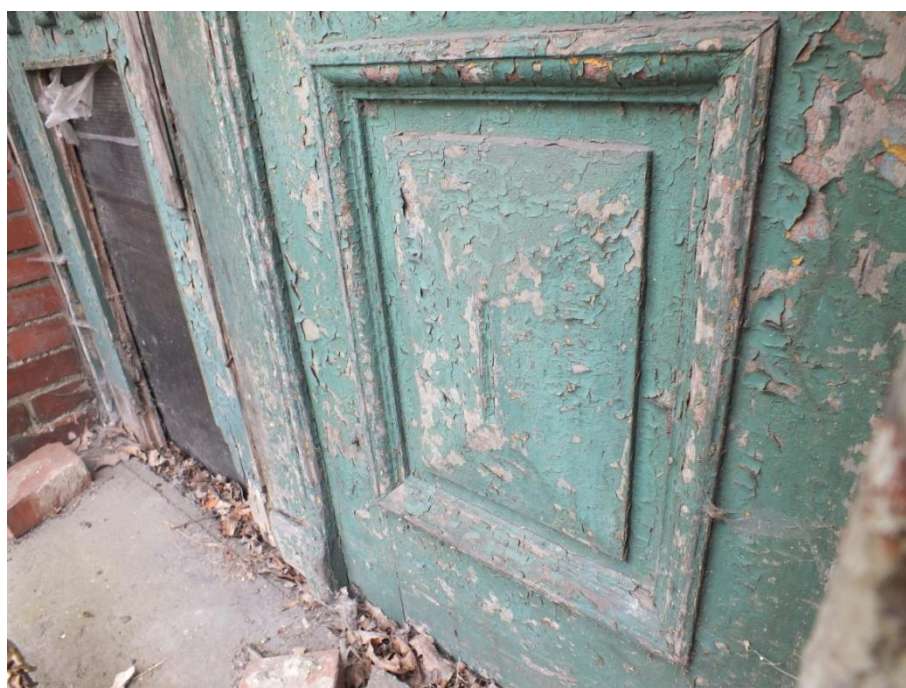
Fot. 6. Mokre, ul. Bursztynowa, elewacja północna, fragment oryginalnych drzwi, widoczna tutaj dolna płycina prawego skrzydła i brak płyciny w drugim skrzydle.
