OPINIA TECHNICZNA Z OGŁĘDZIN WRAZ Z KONSEPCJĄ NAPRAW

OKREŚLENIE STANU TECHNICZNEGO OBUDOWY
STUDNI **POMPOWNI P17**

SZCZECIN, UL. Dębogórska / Głowicka; działka 14/30

Szczecin – maj 2024r

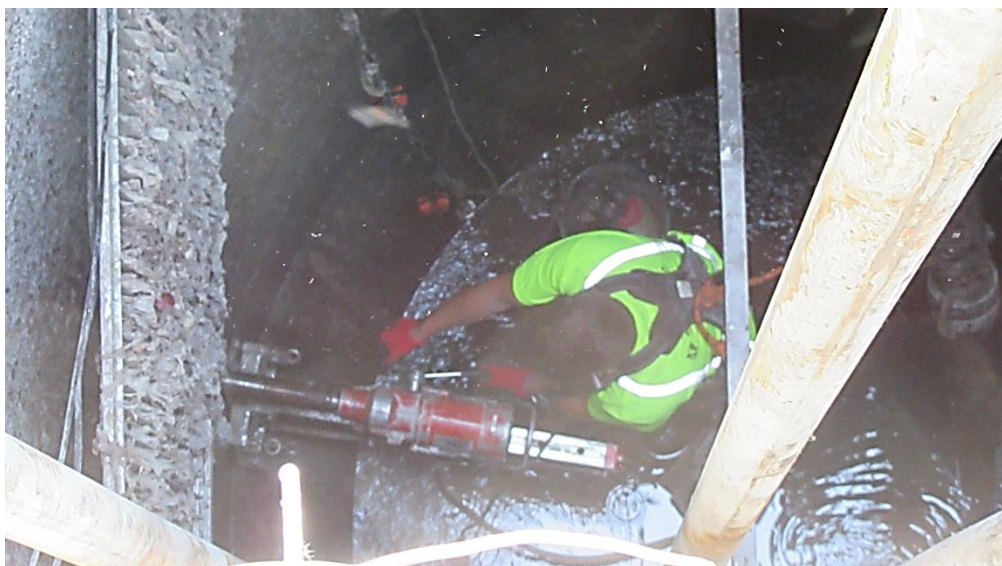
Proces pobieranie próbki rdzeniowej nad dnem.

Pobrano z poziomu dna, rdzeń betonowy z kręgu obudowy studni średnicy 45mm, po oczyszczeniu z nalotów korozji, okazał się, na długości około 150mm, posiadać cechy nienaruszonego, materiału betonowego. Ujawnił na obu powierzchniach materiał izolacji.

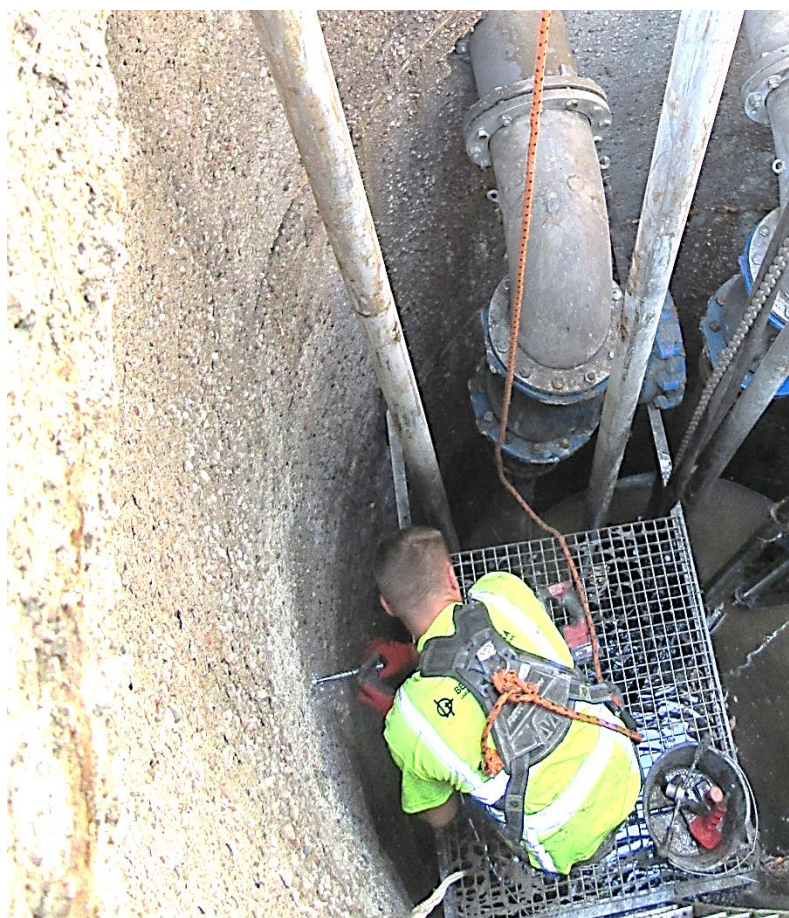
Proces pobieranie próbki rdzeniowej na poziomie około 370cm nad dnem.

Pobrano z poziomu pomostu nad pompami (rzędna +2.30mnpm) rdzeń betonowy z kręgu obudowy studni. Rdzeń średnicy 45mm, po oczyszczeniu z nalotów korozji, okazał się, na długości około 100mm, posiadać cechy nienaruszonego, materiału betonowego.

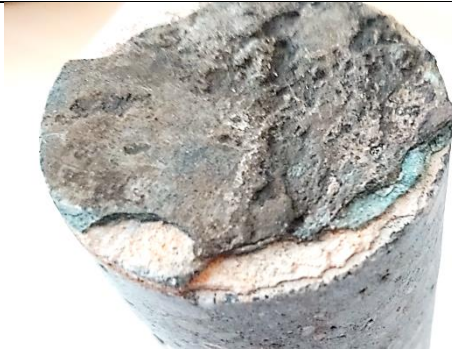
Próbka nr 1 60cm nad dnem

Powłoki ochronne – strona wewnętrzna Beton nienaruszony

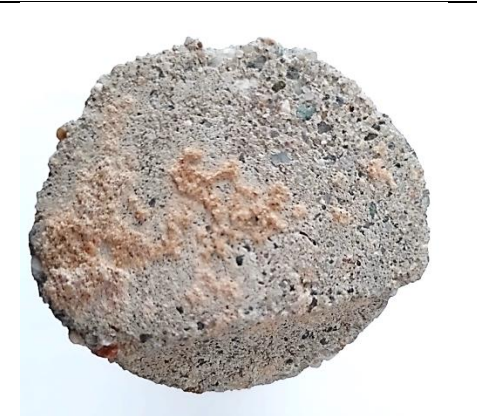
Strona zewnętrzna. Beton nienaruszony
Próbka nr 2 370cm nad dnem

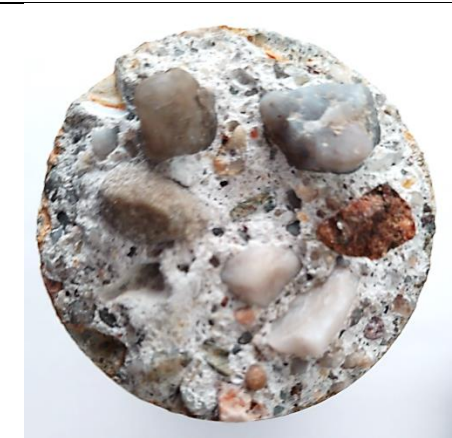
Beton po usunięciu produktów korozji

- Grubość ścianki uszkodzonej (próba nr 2) wynosi 100mm
Oznacza to, iż ubytek grubości ścianki wynosi 50mm (33% przekroju).
Uznano, iż zastosowano typowe rozwiązanie studni tj. jednolita grubość płaszczu po całej wysokości. Projekt archiwalny sugeruje takie rozwiązanie.

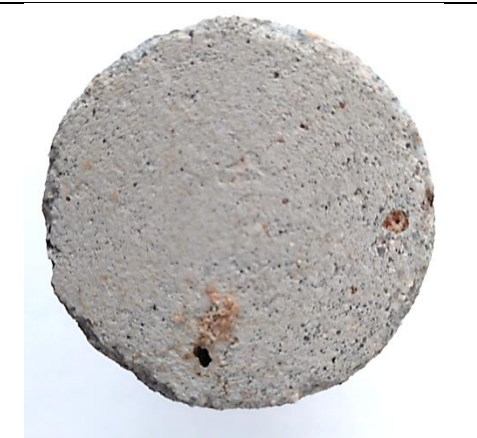
Strona zewnętrzna. Beton nienaruszony

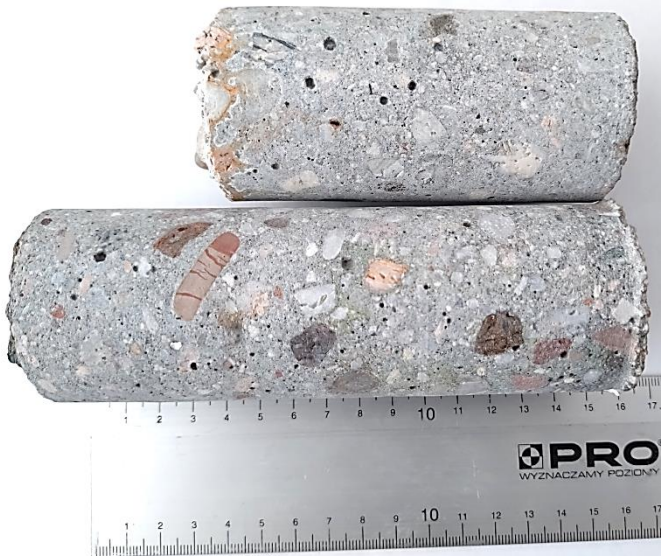
Oba rdzenie

<p data-bbox="480 779 1318 840">Na ujęciu powyżej: dolny rdzeń to próbka nr 1 (przydenna) – długość 150mm rdzeń górny to próbka nr 2 – długość 100mm (po oczyszczeniu)</p>
-------------	---

- Dzięki nieuszkodzonej strukturze ściany studni w strefie dolnej (próbka nr 1) można stwierdzić, iż pierwotna grubość płaszczu wynosi 150mm (zgodna z dokumentacją arch.)

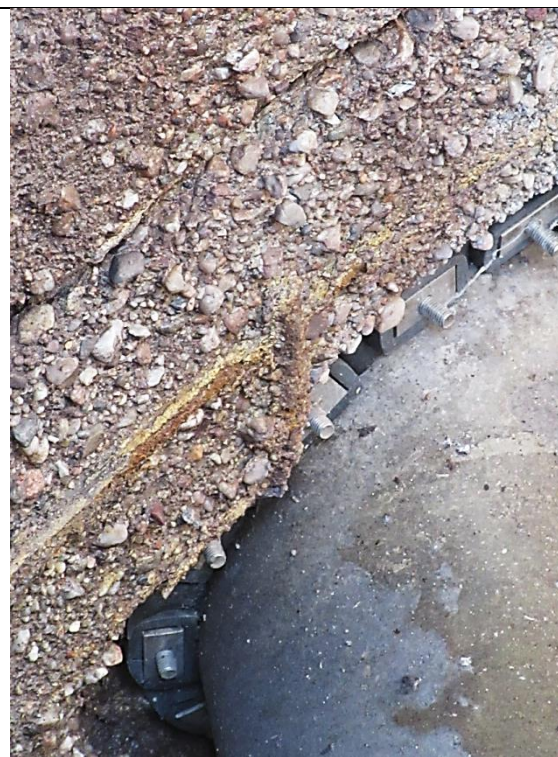
Wypłukania i uszkodzenia betonu w okolicy przejścia szczelnego (łańcuchowego)

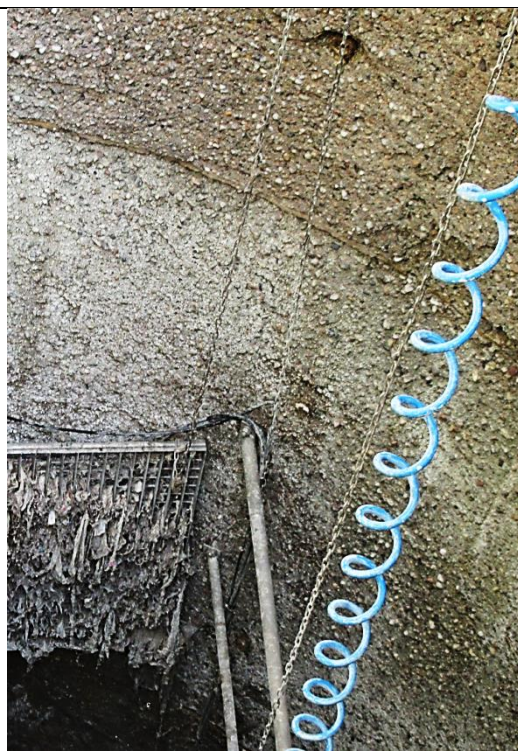
Na podstawie doświadczeń z innych obiektów systemów przesyłu i oczyszczania ścieków, uznaję, iż wewnątrz pompowni występuje zjawisko korozji siarczanowej betonu, wywołane powstawaniem biogenego siarkowodoru, siarki elementarnej oraz kwasów siarkawego i siarkowego.”

Ujęcie szersze – powierzchnia wewnętrzna studni powyżej lustra ścieków zdegradowana.

Z uwagi na wyczerpanie się zapasu bezpieczeństwa, wymagane są obecnie naprawy konstrukcyjne, a po ich zakończeniu, ewentualne zastosowanie powłok ochronnych.

- Wzmocnienie od wewnątrz płaszcza poprzez nałożenie powłok konstrukcyjnych (wzmocnionych zbrojeniem) poprzez torkretowanie (natrysk);
 - wady metody: niezbędna znaczna grubość nakładki w celu otulenia zbrojenia, (tu całkowita grubość narzutu to około 60-70mm), długotrwałość prac, uciążliwość, konieczność osadzania łączników zbrojenia do istniejącego płaszcza, co powodować będzie jego perforację i przecieki
- Wzmocnienie od wewnątrz poprzez włożenie gotowej, prefabrykowanej gilzy (tuby) o średnicy zewnętrznej około 50mm niższej niż średnica wewnętrzna studni; przestrzeń pomiędzy płaszczem istniejącym a płaszczem gilzy wypełnia się zaprawami (zaczynami)
 - zalety: szybkość prac, wysoka gwarancja powodzenia, czystość

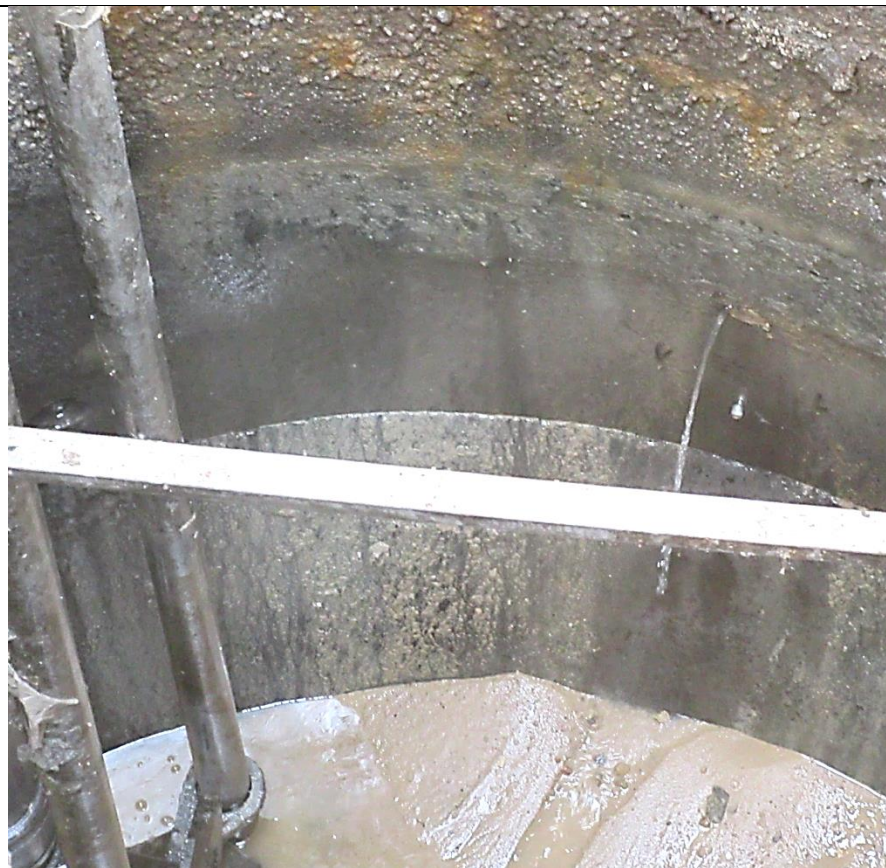
Wyraźnie zarysowana granica pomiędzy betonem zdegradowanym a nieuszkodzonym. Dodatkowo stróżka wody w przecieku przez płaszczyznę.

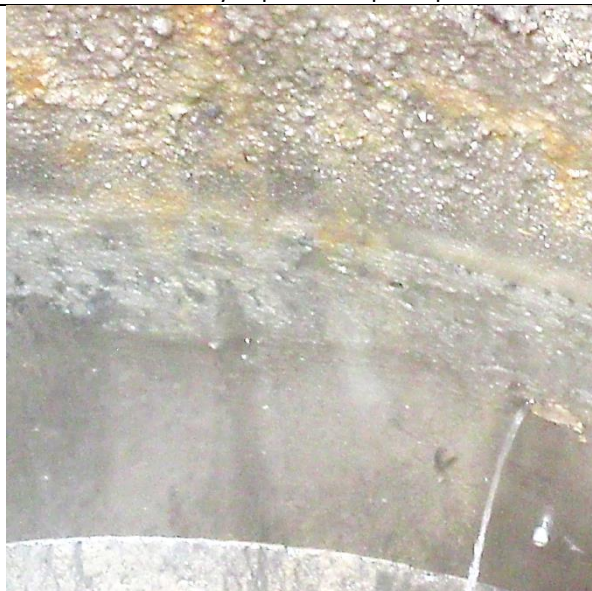
Stwierdzono także intensywny wyciek wody gruntowej, w korku betonowym dna, w którym wykonano otwór na kotwę mocującą pompę.

Powiększenie powyższego kadru w miejscu przecieku i granic uszkodzeń.

- Z uwagi na możliwy rozrzut uszkodzeń w konstrukcji oraz brak ilości próbek umożliwiających opracowanie statystyczne badań, można jedynie przypuszczać, iż występują miejsca gdzie ubytek jest jeszcze większy.
Autor szacuje, iż kręgi betonowe mogą utraci stan graniczny nośności przy grubości około 90-100mm. Tym samym pomiary skazują, iż margines bezpieczeństwa został osiągnięty.
Przeciek przez otwór w korku dna powinien zostać zatamowany poprzez iniekcję zapraw lub żywicy.
