## EKSPERTYZA TECHNICZNA

<b>Nazwa zamierzenia budowlanego:</b>	BUDOWA INSTALACJI FOTOWOLTAICZNEJ NA DACHU BUDYNKU ADMINISTRACYJNO- GOSPODARCZEGO (16) ZLOKALIZOWANYCH W ZAKŁADZIE/INSTALACJI „EKO-REGION” Z O. O. W BEŁCHATOWIE PRZY UL. PRZEMYSŁOWEJ 14 i 16.
<b>Kat. Obiektu budowlanego:</b>	KAT. OBIEKTU BUD. XVI , XVIII BUDYNKI BIUROWE, OBIEKTY MAGAZYNOWE
<b>Adres budowy:</b>	0017 MIASTO BEŁCHATÓW NUMERY EWIDENCYJNE DZIAŁEK: 76/13, 77/2, 79/3, 80/3
<b>Id działki:</b>	100101_1 MIASTO BEŁCHATÓW
<b>Inwestor:</b>	„EKO-REGION” SP. Z O. O. Z/S W BEŁCHATOWIE UL. BAWĘŁNIANA 18 97-400 BEŁCHATÓW
<b>Projektant:</b>	<u>Ekspertyzę wykonał:</u> mgr inż. Przemysław Adamski upr. nr LOD/1771/PWOK/11

Bełchatów, 12.06.2024r.

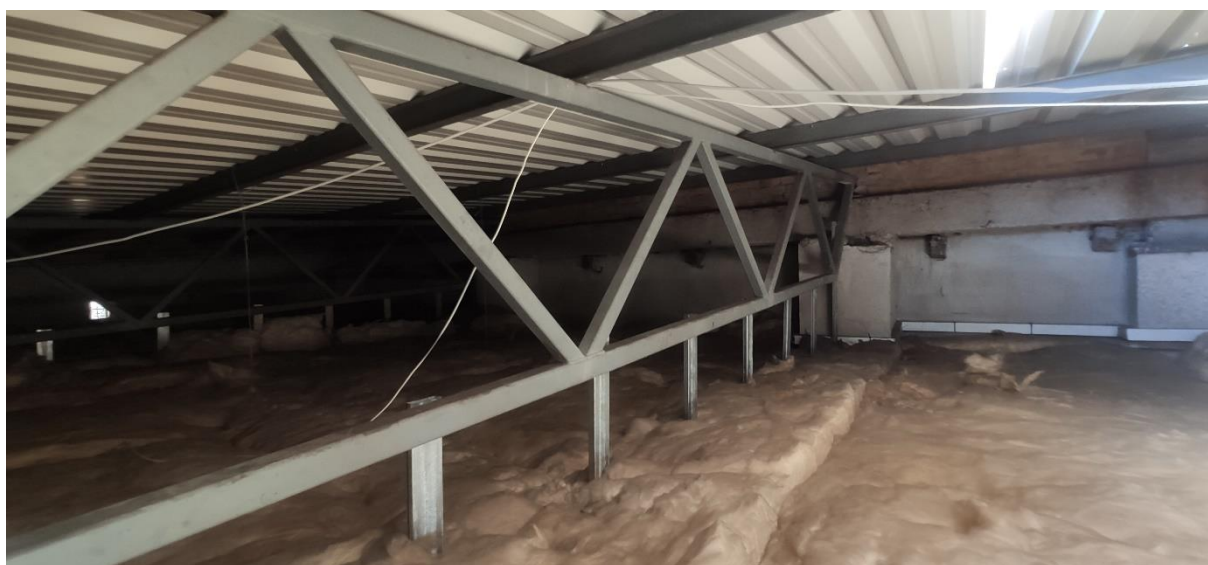
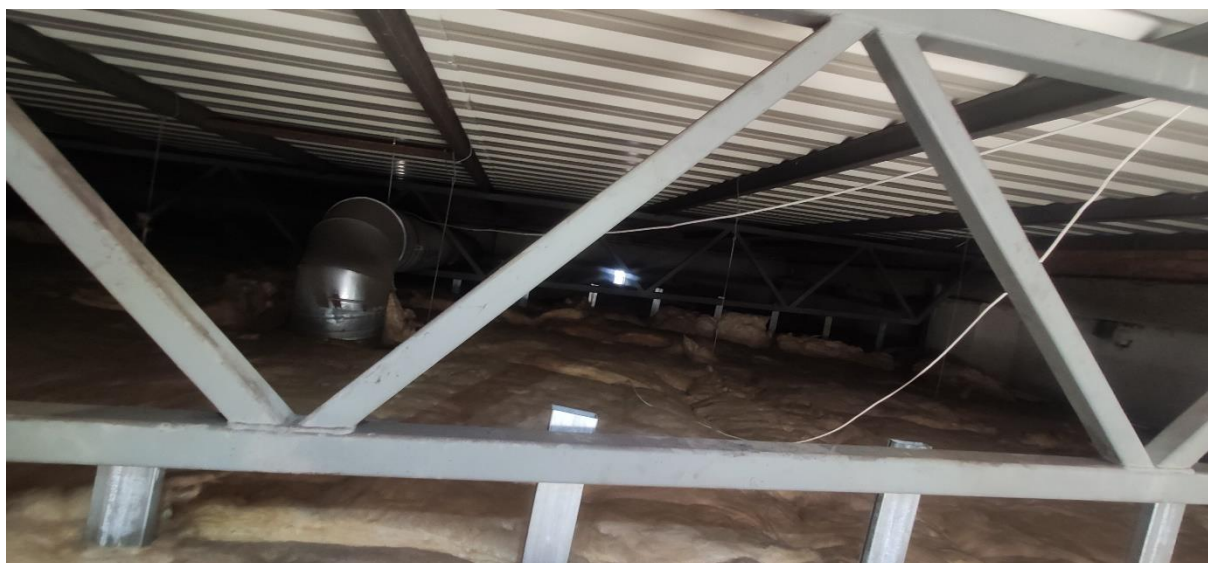
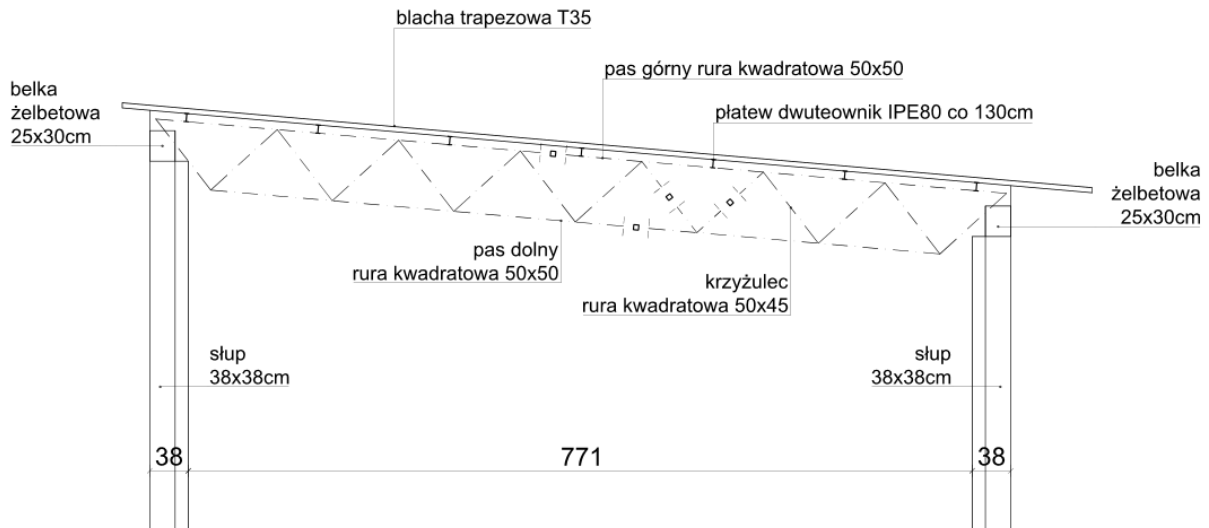
Układ konstrukcyjny

Budynek z jedną kondygnacją nadziemną. Na słupach żelbetowych oparto kratownicę stalową

Dach budynku dwuspadowy

Na kratowej konstrukcji stalowej ułożone płatwie I80.

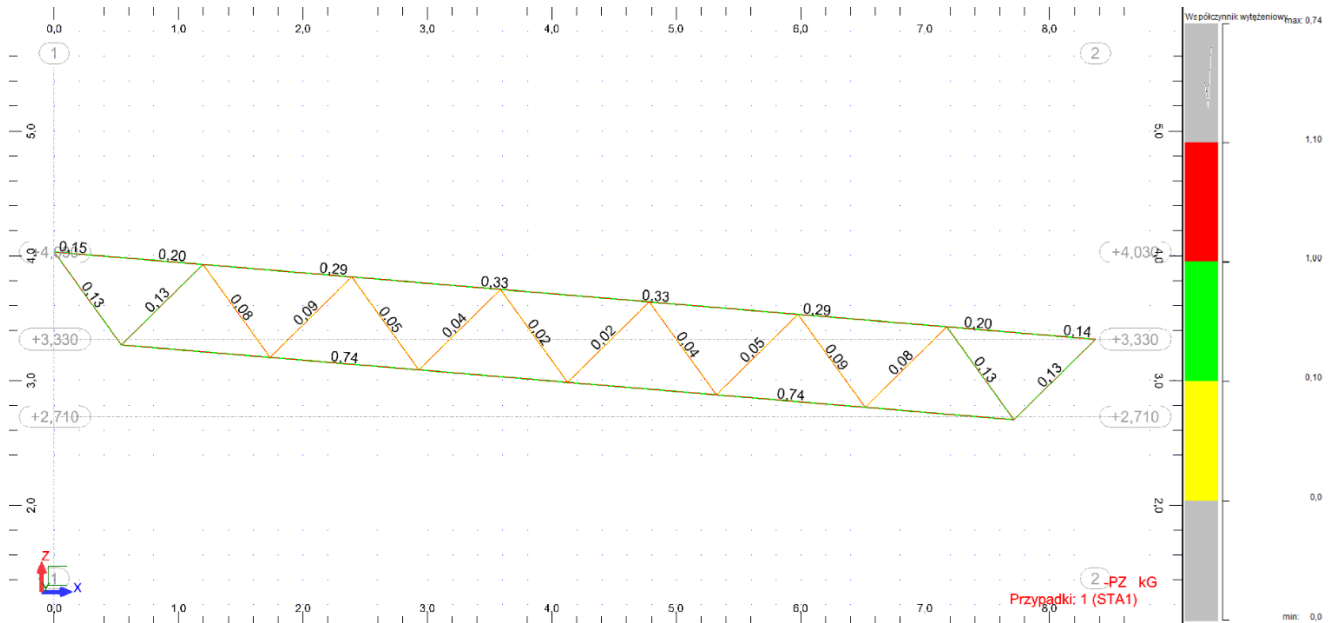
Schemat istniejącej konstrukcji znajduje się na rysunku K.1. Konstrukcję dachu stanowi kratownica stalowa. Po wykonaniu obliczeń nie stwierdzono przekroczenia wytrzymałości oraz granicznych ugięć.

Konstrukcja stalowa dachu nie wymaga napraw, stan zadowalający
