OPINIA TECHNICZNA Z OGŁĘDZIN WRAZ Z KONSEPCJĄ NAPRAW

OKREŚLENIE STANU TECHNICZNEGO OBUDOWY
STUDNI **POMPOWNI P17**

SZCZECIN, UL. Dębogórska / Głowicka; działka 14/30

Szczecin – maj 2024r

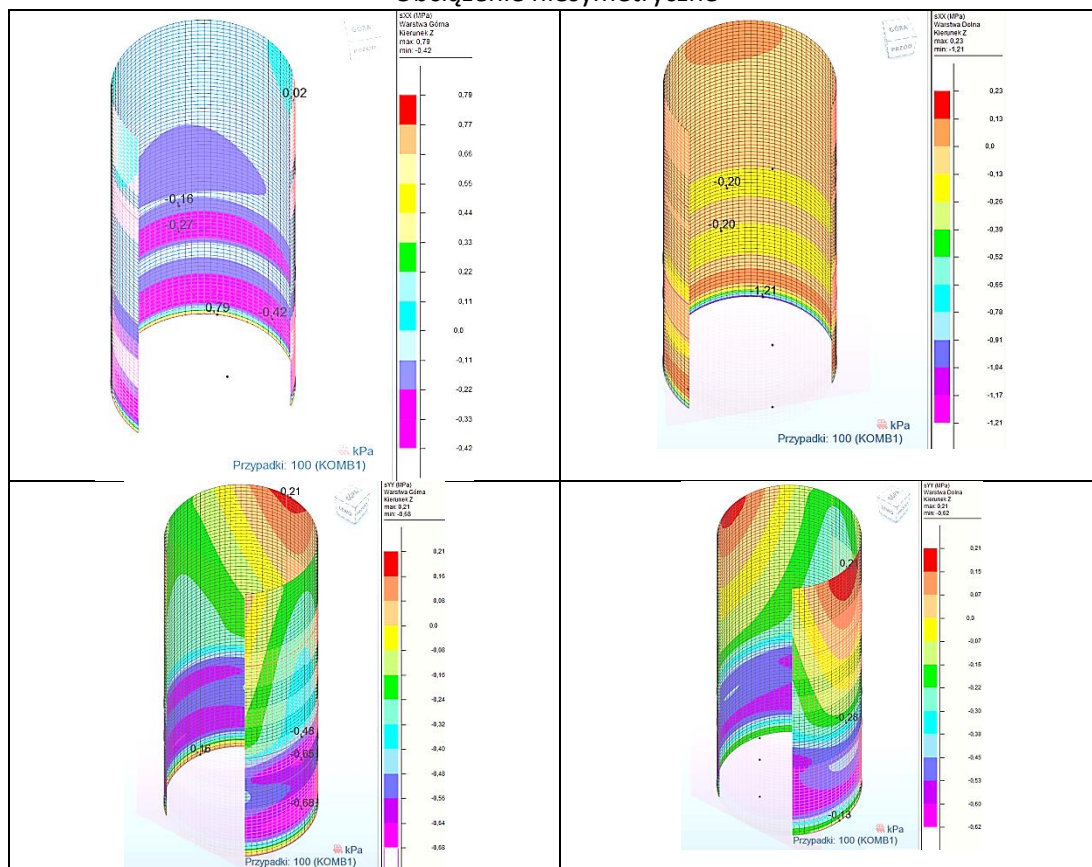
Obciążenie niesymetryczne

Wykazano, iż układ obciążeń przy zbliżeniu się pojazdu (tu nacisk koła 90kN – bardzo wysoka wartość, jednak prawdopodobna) wywołuje w betonowej ścianie obudowy studni naprężenia rozciągające o wartościach przekraczających wytrzymałość. Może to doprowadzić do pęknięcia ścianki.

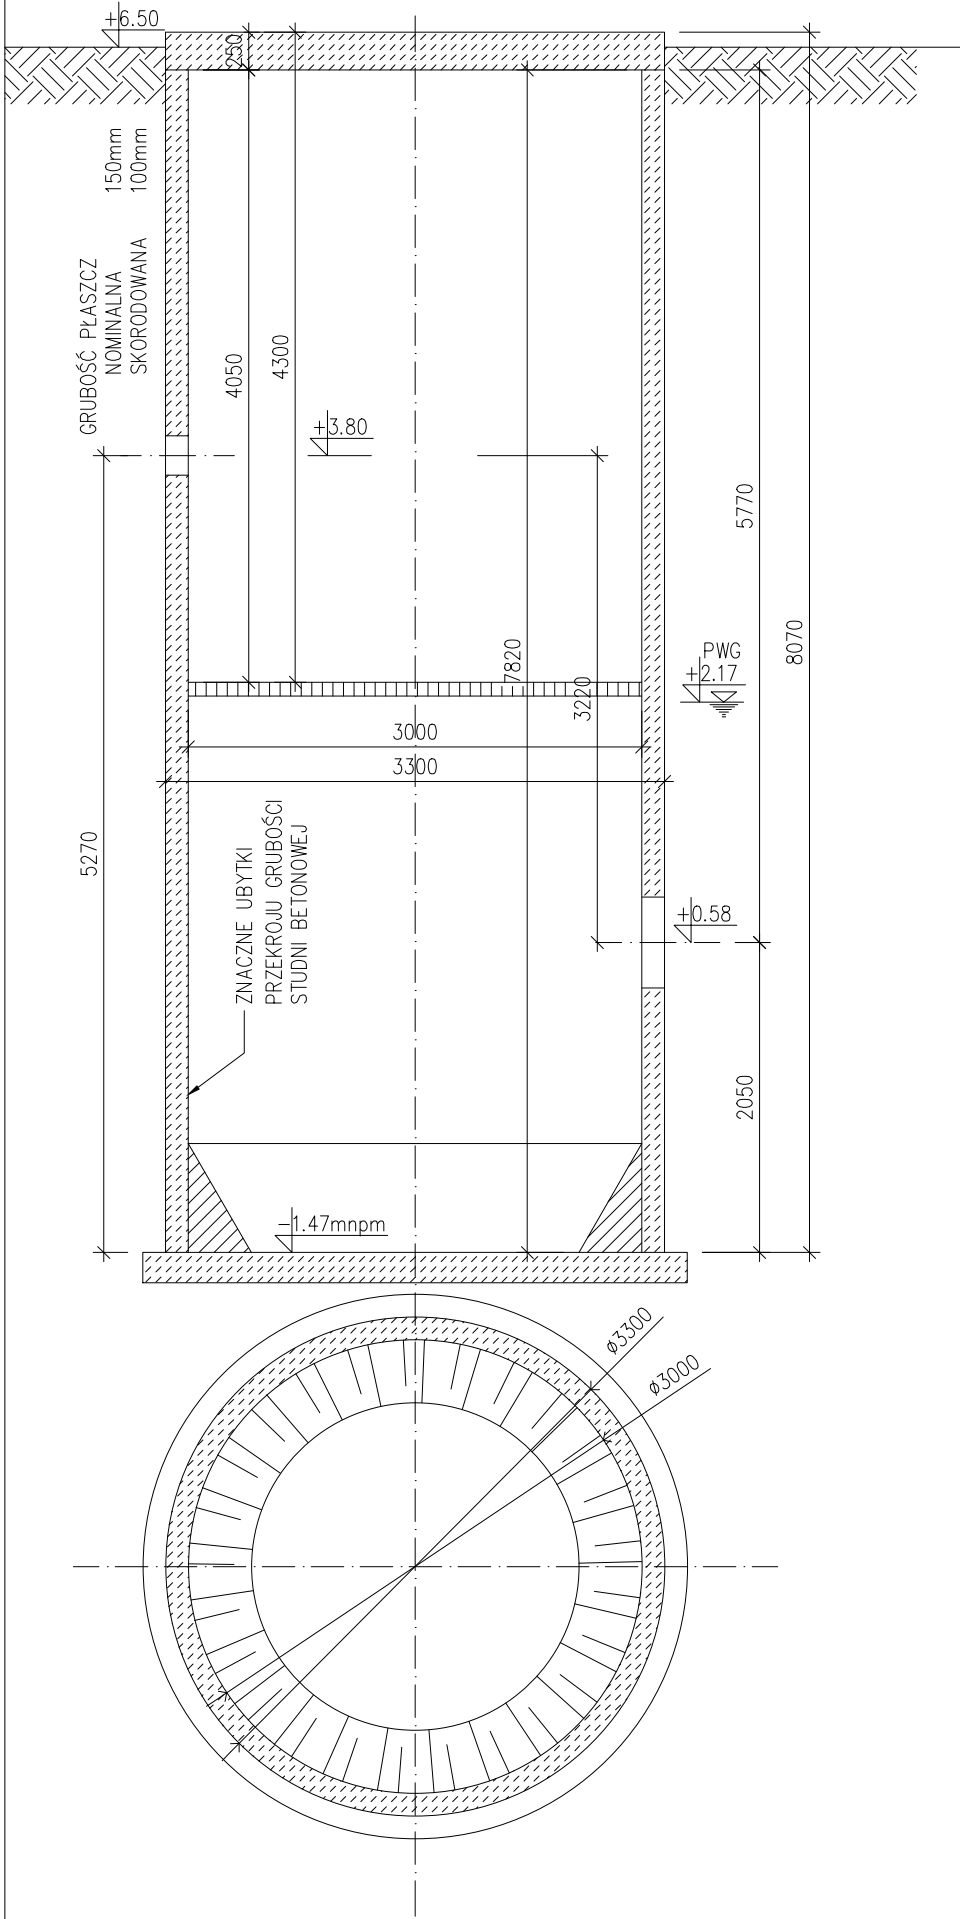
SYTUACJA ISTNIEJĄCA
NA PODSTAWIE DOKUMENTACJI ARCHIWALNEJ
INFORMACYJNIE:

* wymagane potwierdzenie geometrii i osiowości
