INWENTARYZACJA
I
EKSPERTYZA TECHNICZNA

EKSPERTYZA TECHNICZNA

Inwestor : Gmina Łużna.
Obiekt : Budynek przedszkola i szkoły muzycznej.
Gmina Łużna działki nr 403/1 i 403/2, *zł. 20-02-200r*
Temat : Ocena stanu technicznego budynku w Szalowej
Zakres opracowania : Ekspertyza techniczna.

Celem opracowania jest ocena stanu technicznego budynku szkolnego położonego w Szalowej na działce nr 403/1 i 403/2- powierzchnia działek 1855 m². oraz określenie zakresu i sposobu wykonania niezbędnych prac w związku z planowaną częściową nadbudową i remontem piętra.

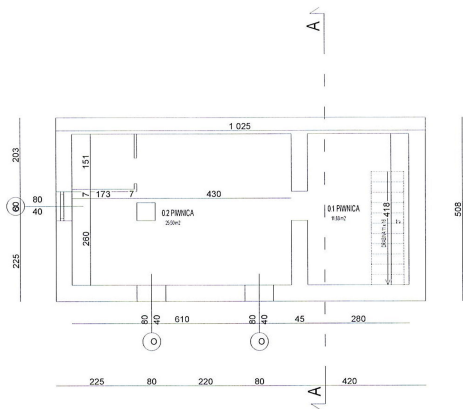
Skala: 1:100	Data: 08.19
Nr rys. 1-1

PRACOWNIA PROJEKTOWA "ARCHITEKT" mgr inż. arch. Janusz Rotko	
Ostatek: Budynek przedszkola i szkoły muzycznej. Szalowa, dz.nr 403/1/403/2 2 2 20.02.20	
Nazwa rysunku: Rzut piwnicy.	
Inwestor: Gmina Łużna. 38-322 Łużna 634	
Tytuł: INWENTARYZACJA	
Temat: Rozbudowa i przebudowa budynku przedszkola i szkoły muzycznej, w ramach zadania "Modernizacja budynku Ochronki"	
PROJEKTANT mgr inż. arch. Janusz Rotko 63-2001	Podpis:

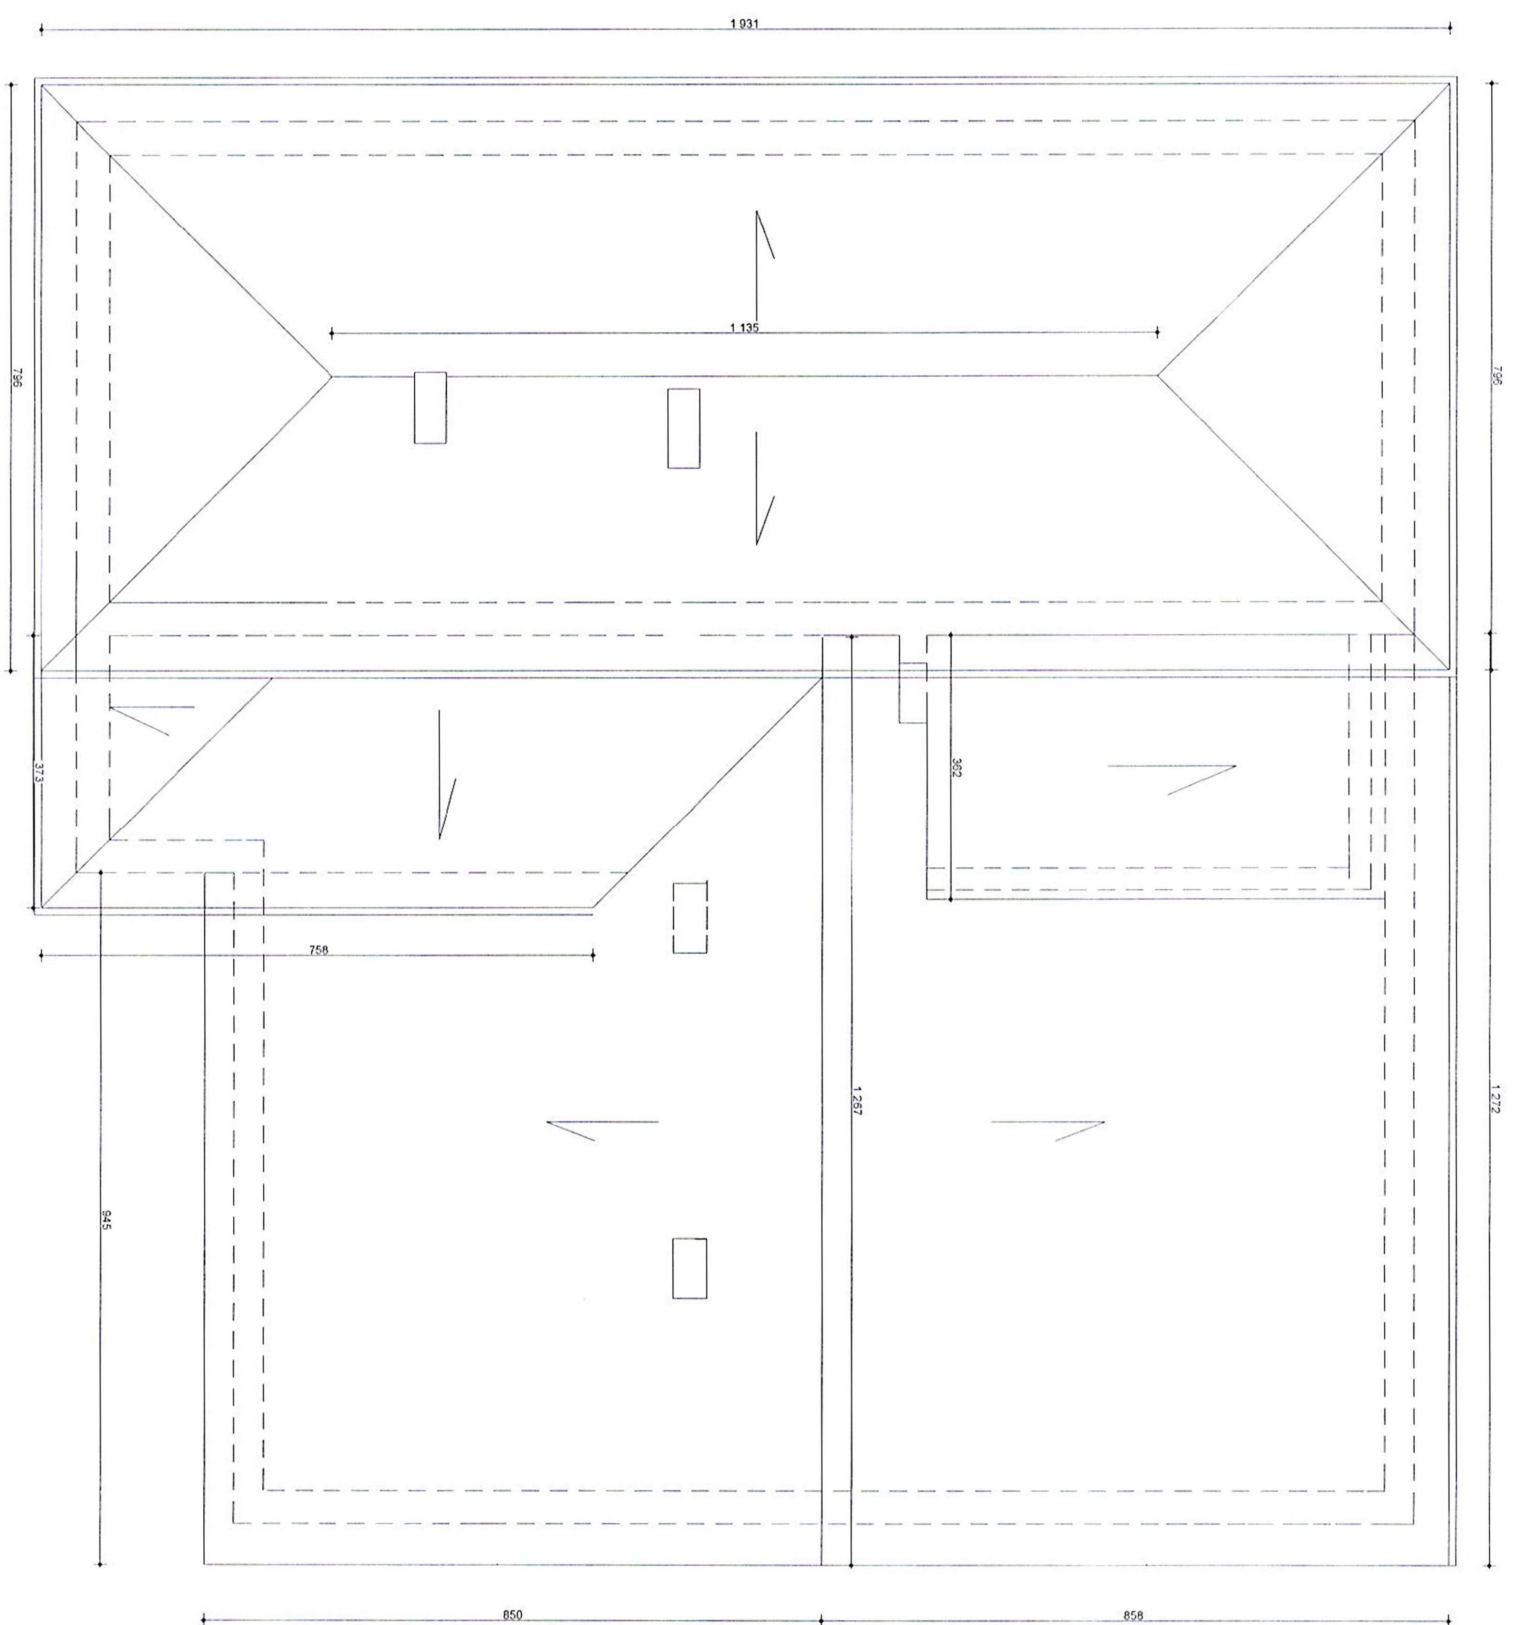
Skala:	Data	Nr rys.
1:100	08.19	I-4

PRACOWNIA PROJEKTOWA "ARCHITEKT"		
mgr inż arch. Janusz Rotko		
Opis: Budynek przedszkola i szkoły muzycznej. Szatownia, dz. nr 403/1 403/2 ³ / ₅ 20.01.20		
Nazwa rysunku: Rzut połaci dachu.		
Inwestor: Gmina Łużna. 38-322 Łużna 634		
Fazo: INWENTARYZACJA		
Temat: Rozbudowa i przebudowa budynku przedszkola i szkoły muzycznej, w ramach zadania "Modernizacja budynku Ochronki"		
PROJEKTANT	Podpis	
mgr inż. arch. Janusz Rotko 63-2001

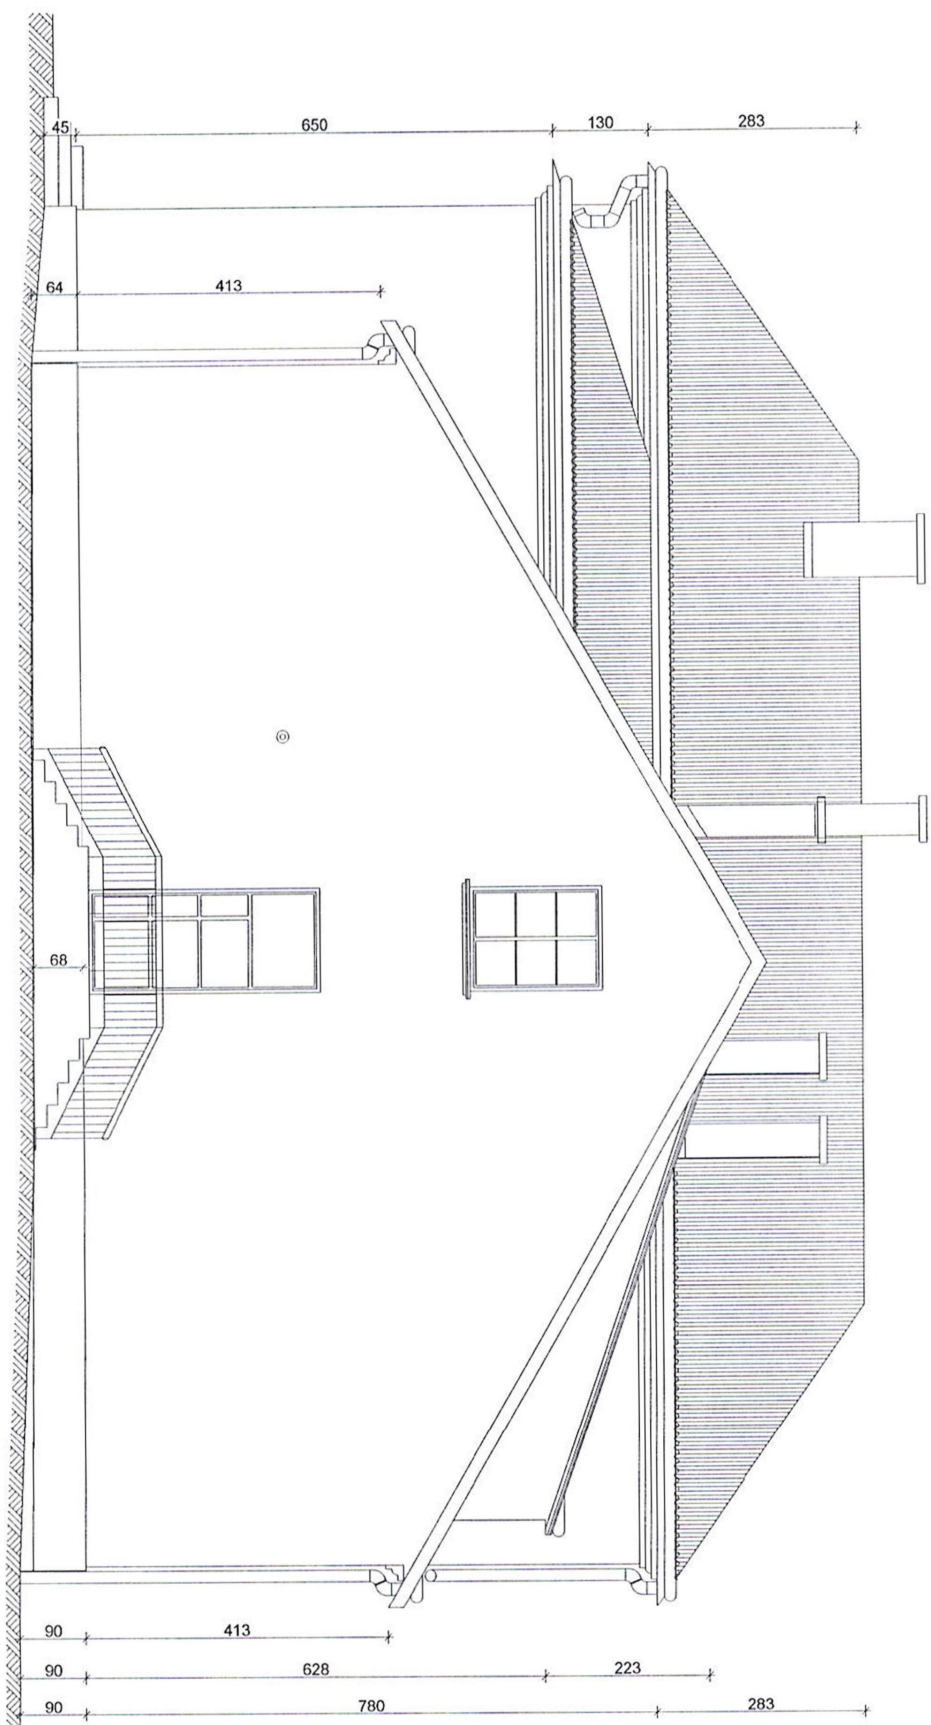
38.02.2020	
Skala: 1:100	Data: 08.19	Nr rys. I-5

PRACOWNIA PROJEKTOWA "ARCHITEKT" mgr inż. arch. Janusz Rokko		
Obiekt : Budynek przedszkola i szkoły muzycznej. Szalowa, dz.nr 403/1, 403/2 5.00.02.20		
Nazwa rysunku: Elewacja zachodnia.		
Inwestor: Gmina Łużna. 38-322 Łużna 634		
Faza: INWENTARYZACJA		
Temat : Rozbudowa i przebudowa budynku przedszkola i szkoły muzycznej, w ramach zadania "Modernizacja budynku Ochronki"		
PROJEKTANCI mgr inż. arch. Janusz Rokko 63-2001	Podpis

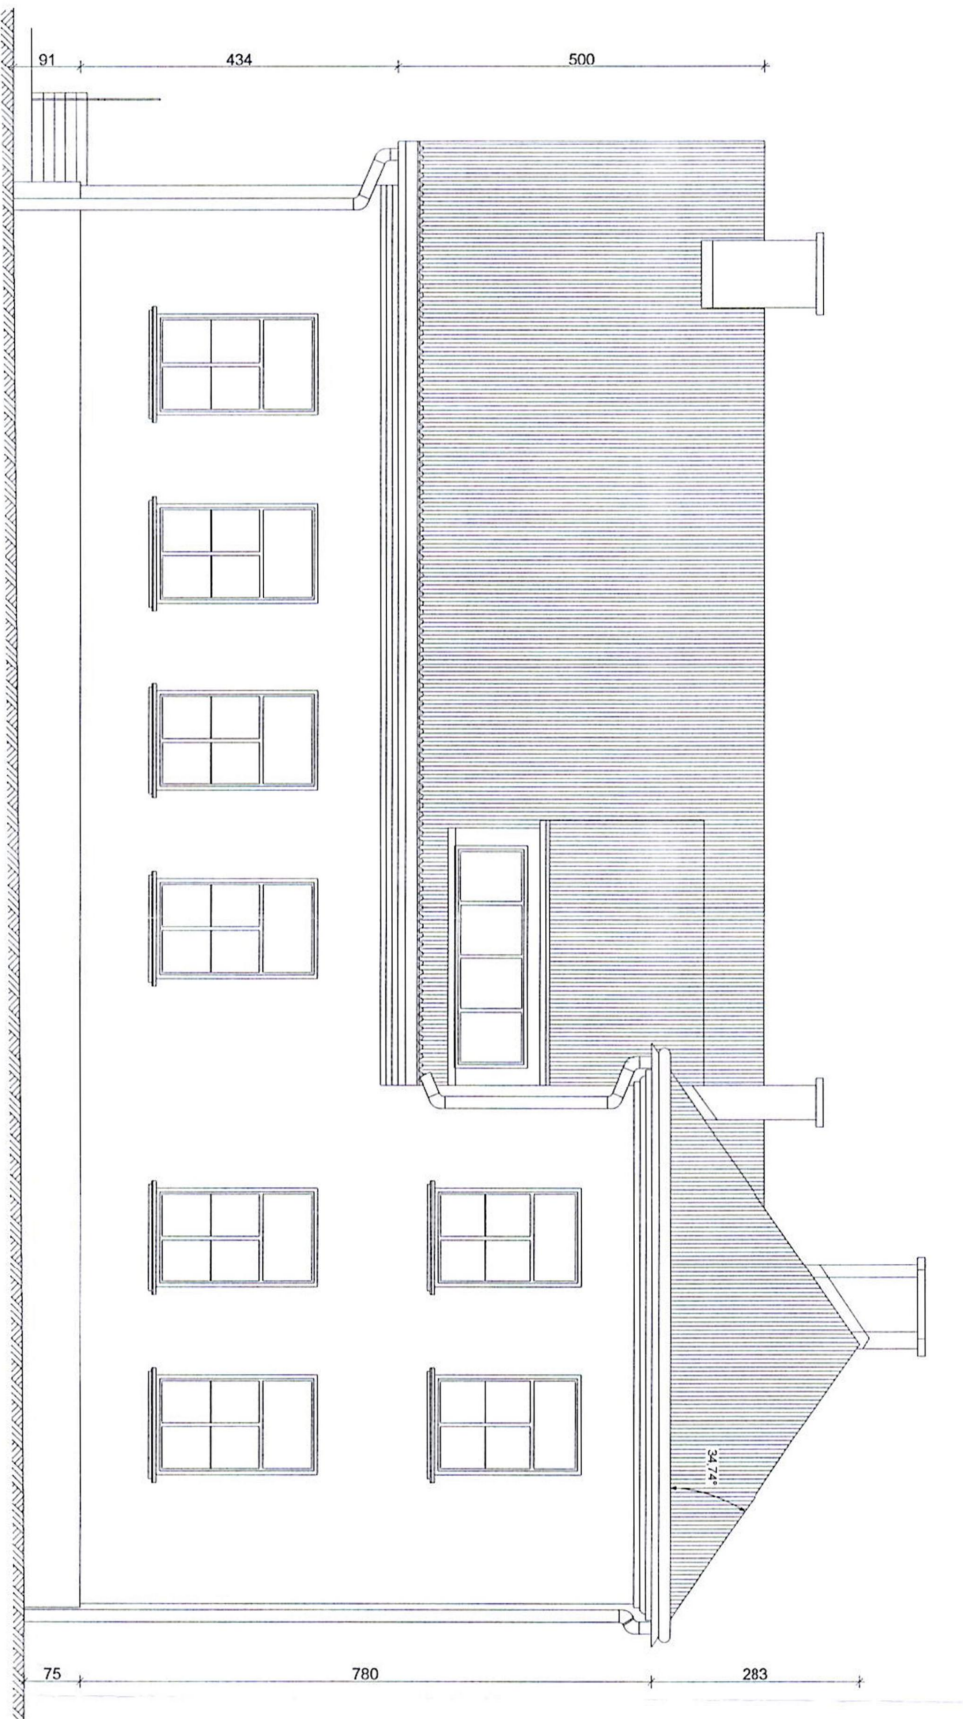
PRACOWNIA PROJEKTOWA "ARCHITEKT" mgr inż arch. Janusz Rotko		
Opis: Budynek przedszkola i szkoły muzycznej. Szalowa, dz nr 403/4 i 403/2 3 5 28.02.20		
Nazwa projektu: Elewacja południowa.		
Inwestor: Gmina Ł. użna. 38-322 Ł. użna 634		
Faza: INWENTARYZACJA		
Temat : Rozbudowa i przebudowa budynku przedszkola i szkoły muzycznej, w ramach zadania "Modernizacja budynku Ochronki!"		
PROJEKTANCI mgr inż arch. Janusz Rotko 63-2001	Podpis	
Skala: 1:100	Data 08.19	
Nr rys. I-6	740

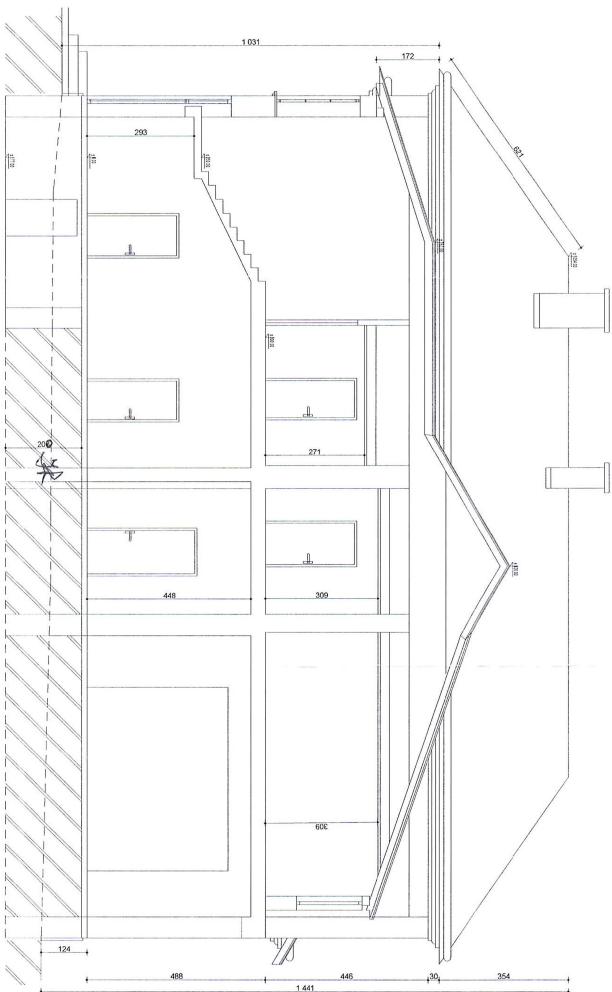
<p>PRACOWNIA PROJEKTOWA mgr inż. arch. Janusz Roko</p>		
<p>Opis: Budynek przedszkola i szkoły muzycznej; Szklona, 62 m 40,5 g + 40,5 g 3P 0,2 p</p>		
<p>Nazwa projektu: Przekrój A-A</p>		
<p>Nazwa: Gmina Łużna. 35-322 Lużna 634</p>		
<p>Przebieg: INWENTARYZACJA</p>		
<p>Opis: Rozbudowa i przebudowa budynku przedszkola i szkoły muzycznej; w ramach zadania "Modernizacja budynku Ochotniki"</p>		
PROJEKTOWAŁ	PROJEKTOWAŁ	
mgr inż. arch. Janusz Roko	mgr inż. arch. Janusz Roko	
62-500	62-500
